CLINIQUE SUR LA COLLINE DE TURIN RENOVATION ET CHANGEMENT DE DESTINATION 14 APPARTEMENTS DE LUXE

<i>maître d'ouvrage</i>	Société Olimpo
<i>description de l'œuvre</i>	rénovation et changement de destination d'une clinique sur la colline de Turin en bâtiment de 14 appartements de luxe
<i>montant des travaux</i>	€ 3.847.000,00
<i>lieu</i>	Turin
<i>période d'exécution</i>	2005 2010
<i>mission</i>	conception direction des travaux coopération avec le cabinet Cappato à l'avant-projet définitif et au plan d'exécution
<i>état d'avancement</i>	achevé

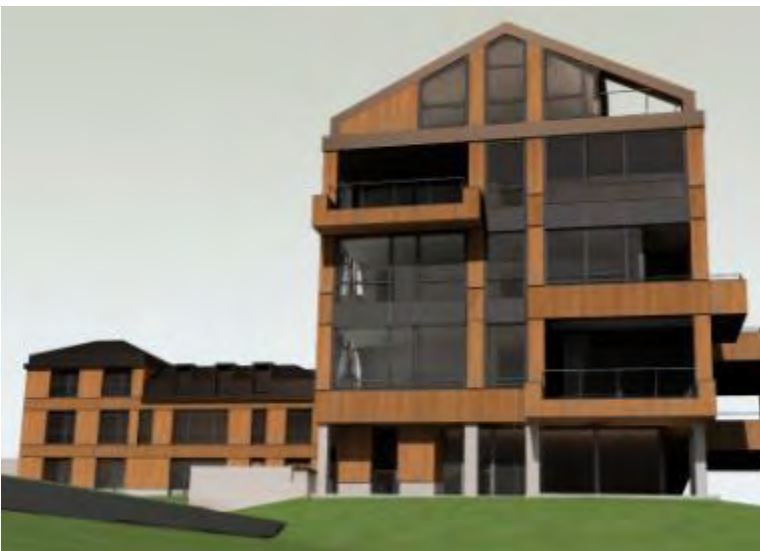
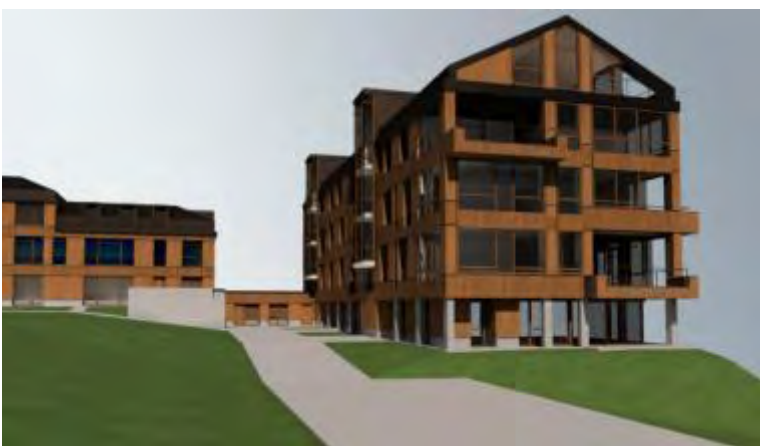
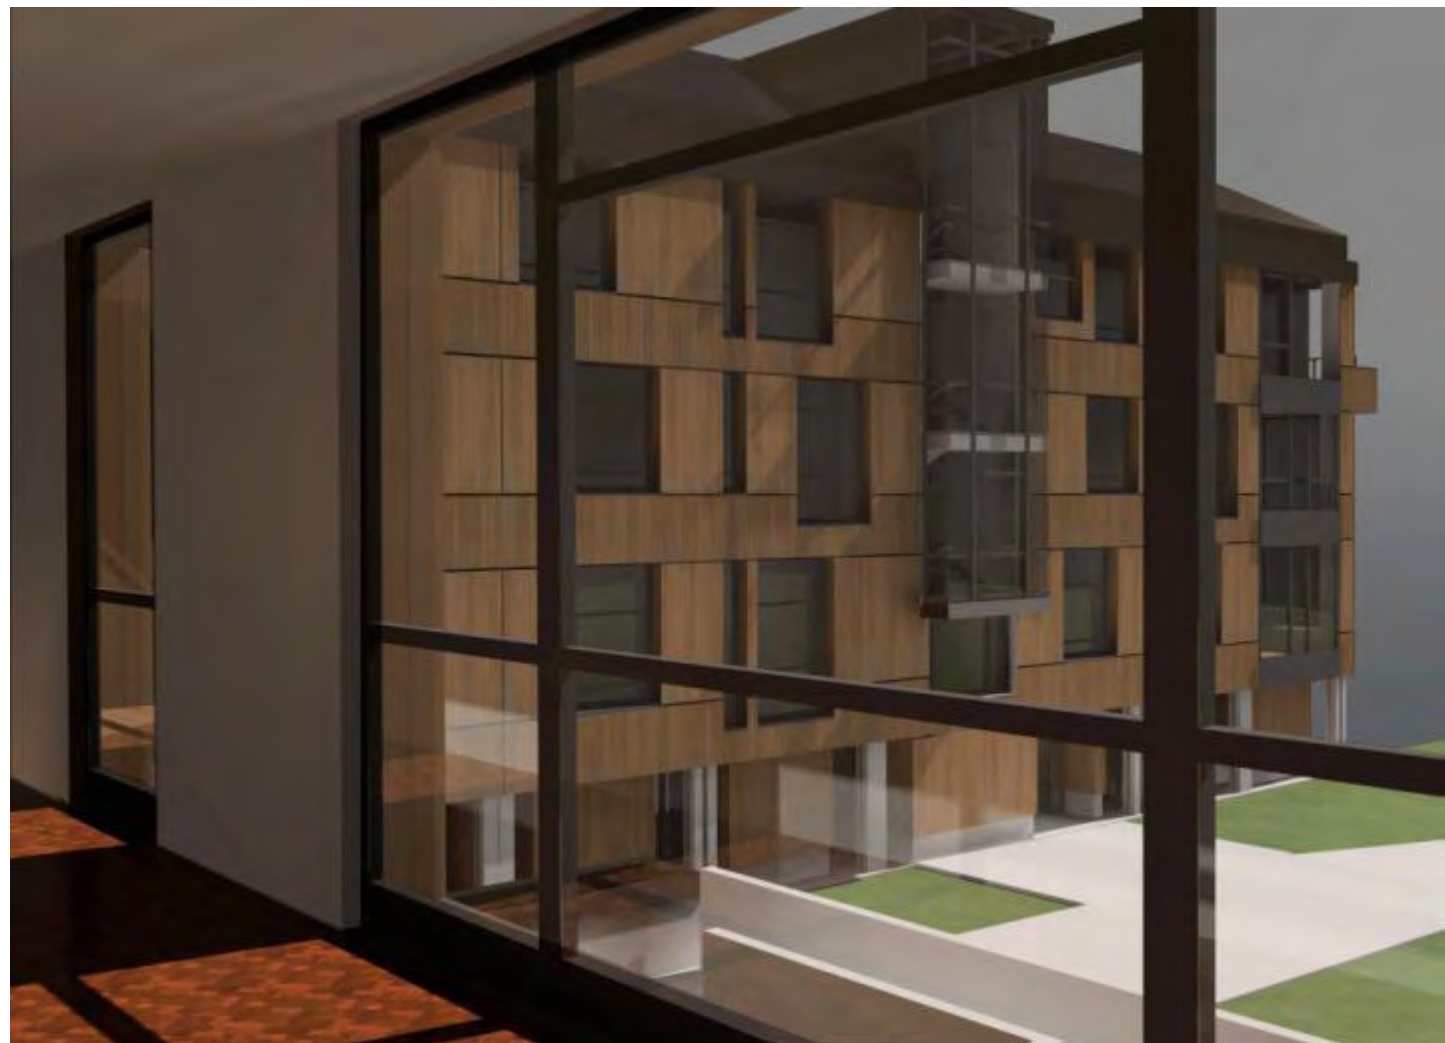
1 | 2 | 3
- première solution
revêtement en bois et vitraux en acier

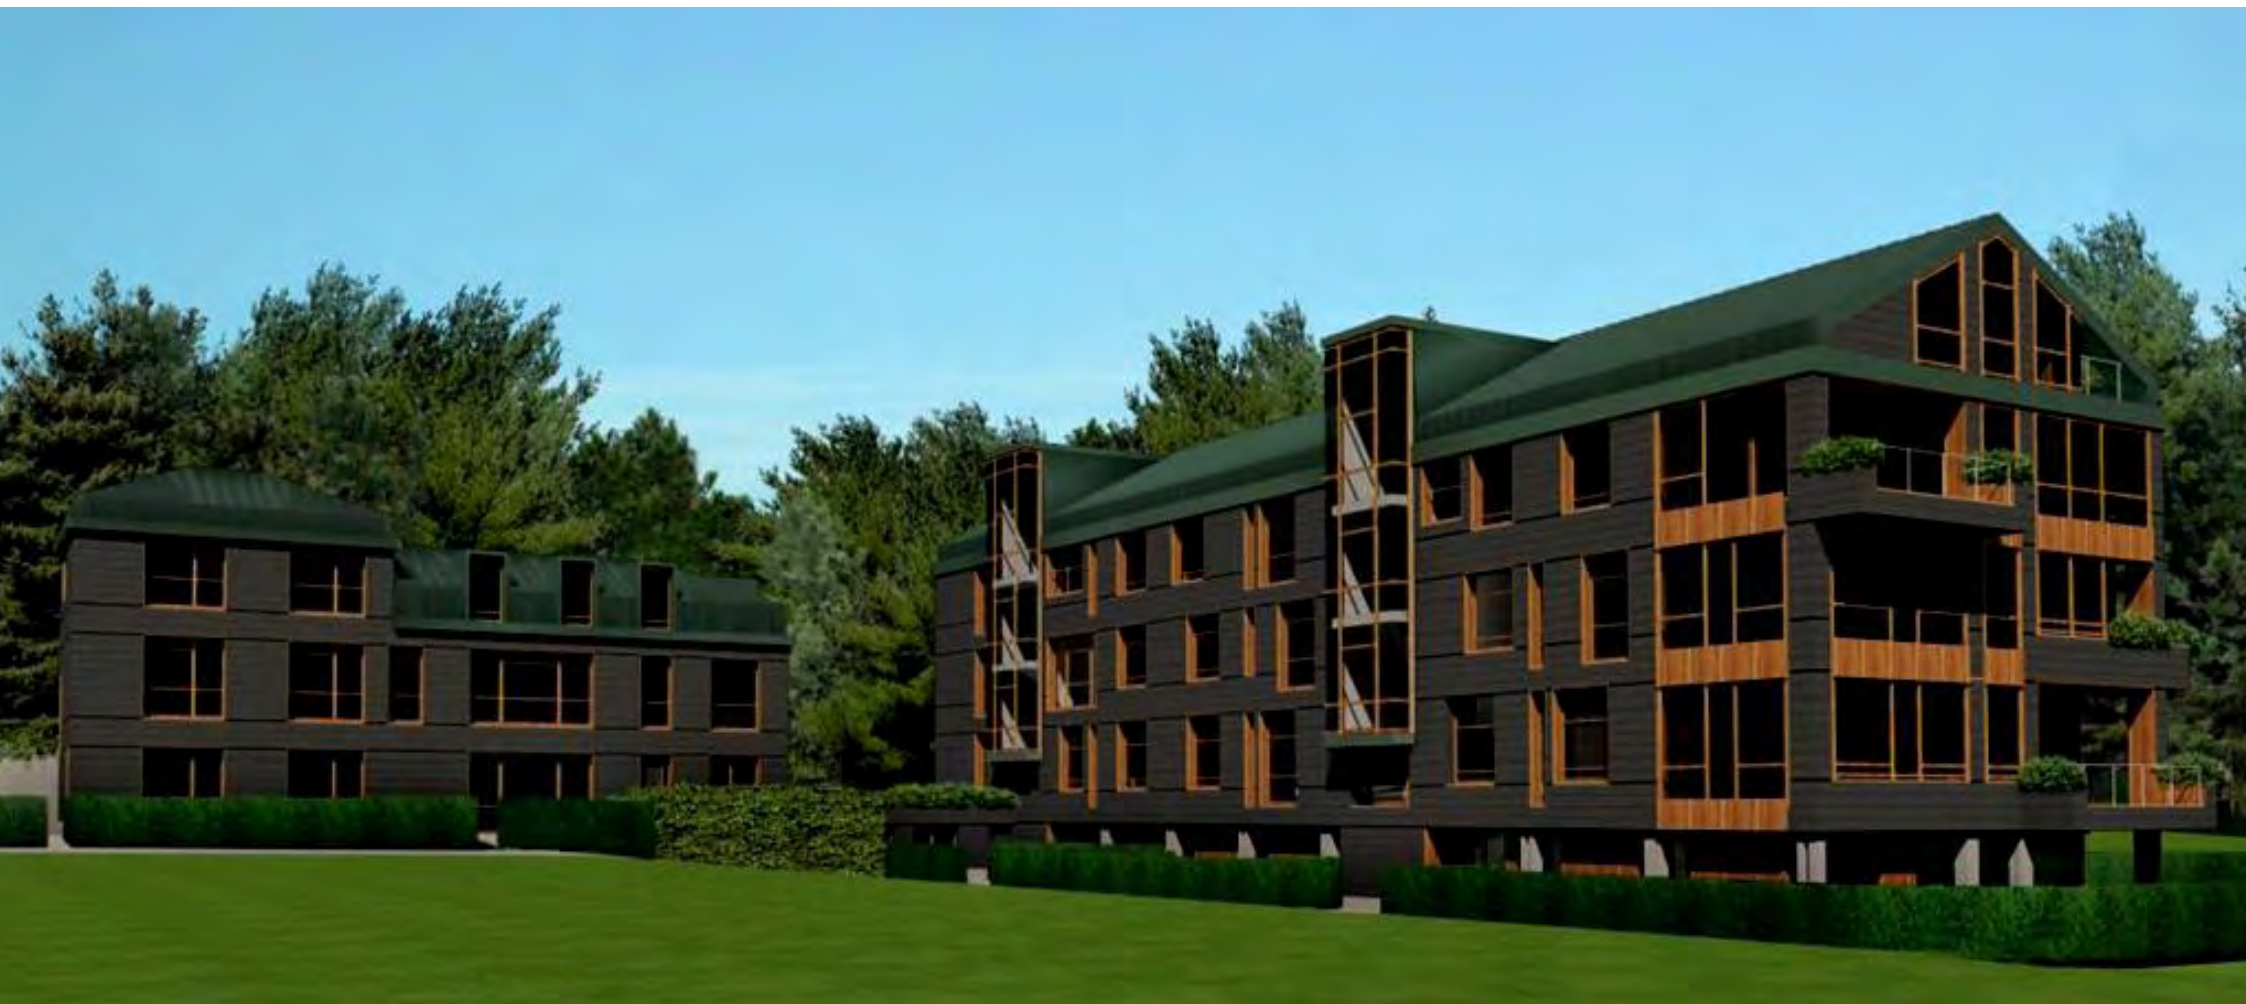
4

- seconde solution

revêtement en éléments en terre cuite gris sombre | vitraux et revêtement des niches, loges et arcades en bois

Nous avons projeté le bâtiment revêtu avec éléments en terre cuite gris sombre, presque noire. Le revêtement en bois des loges, des arcades, des fenêtres et des vitrés avec leurs niches, souligne le rythme de la façade.

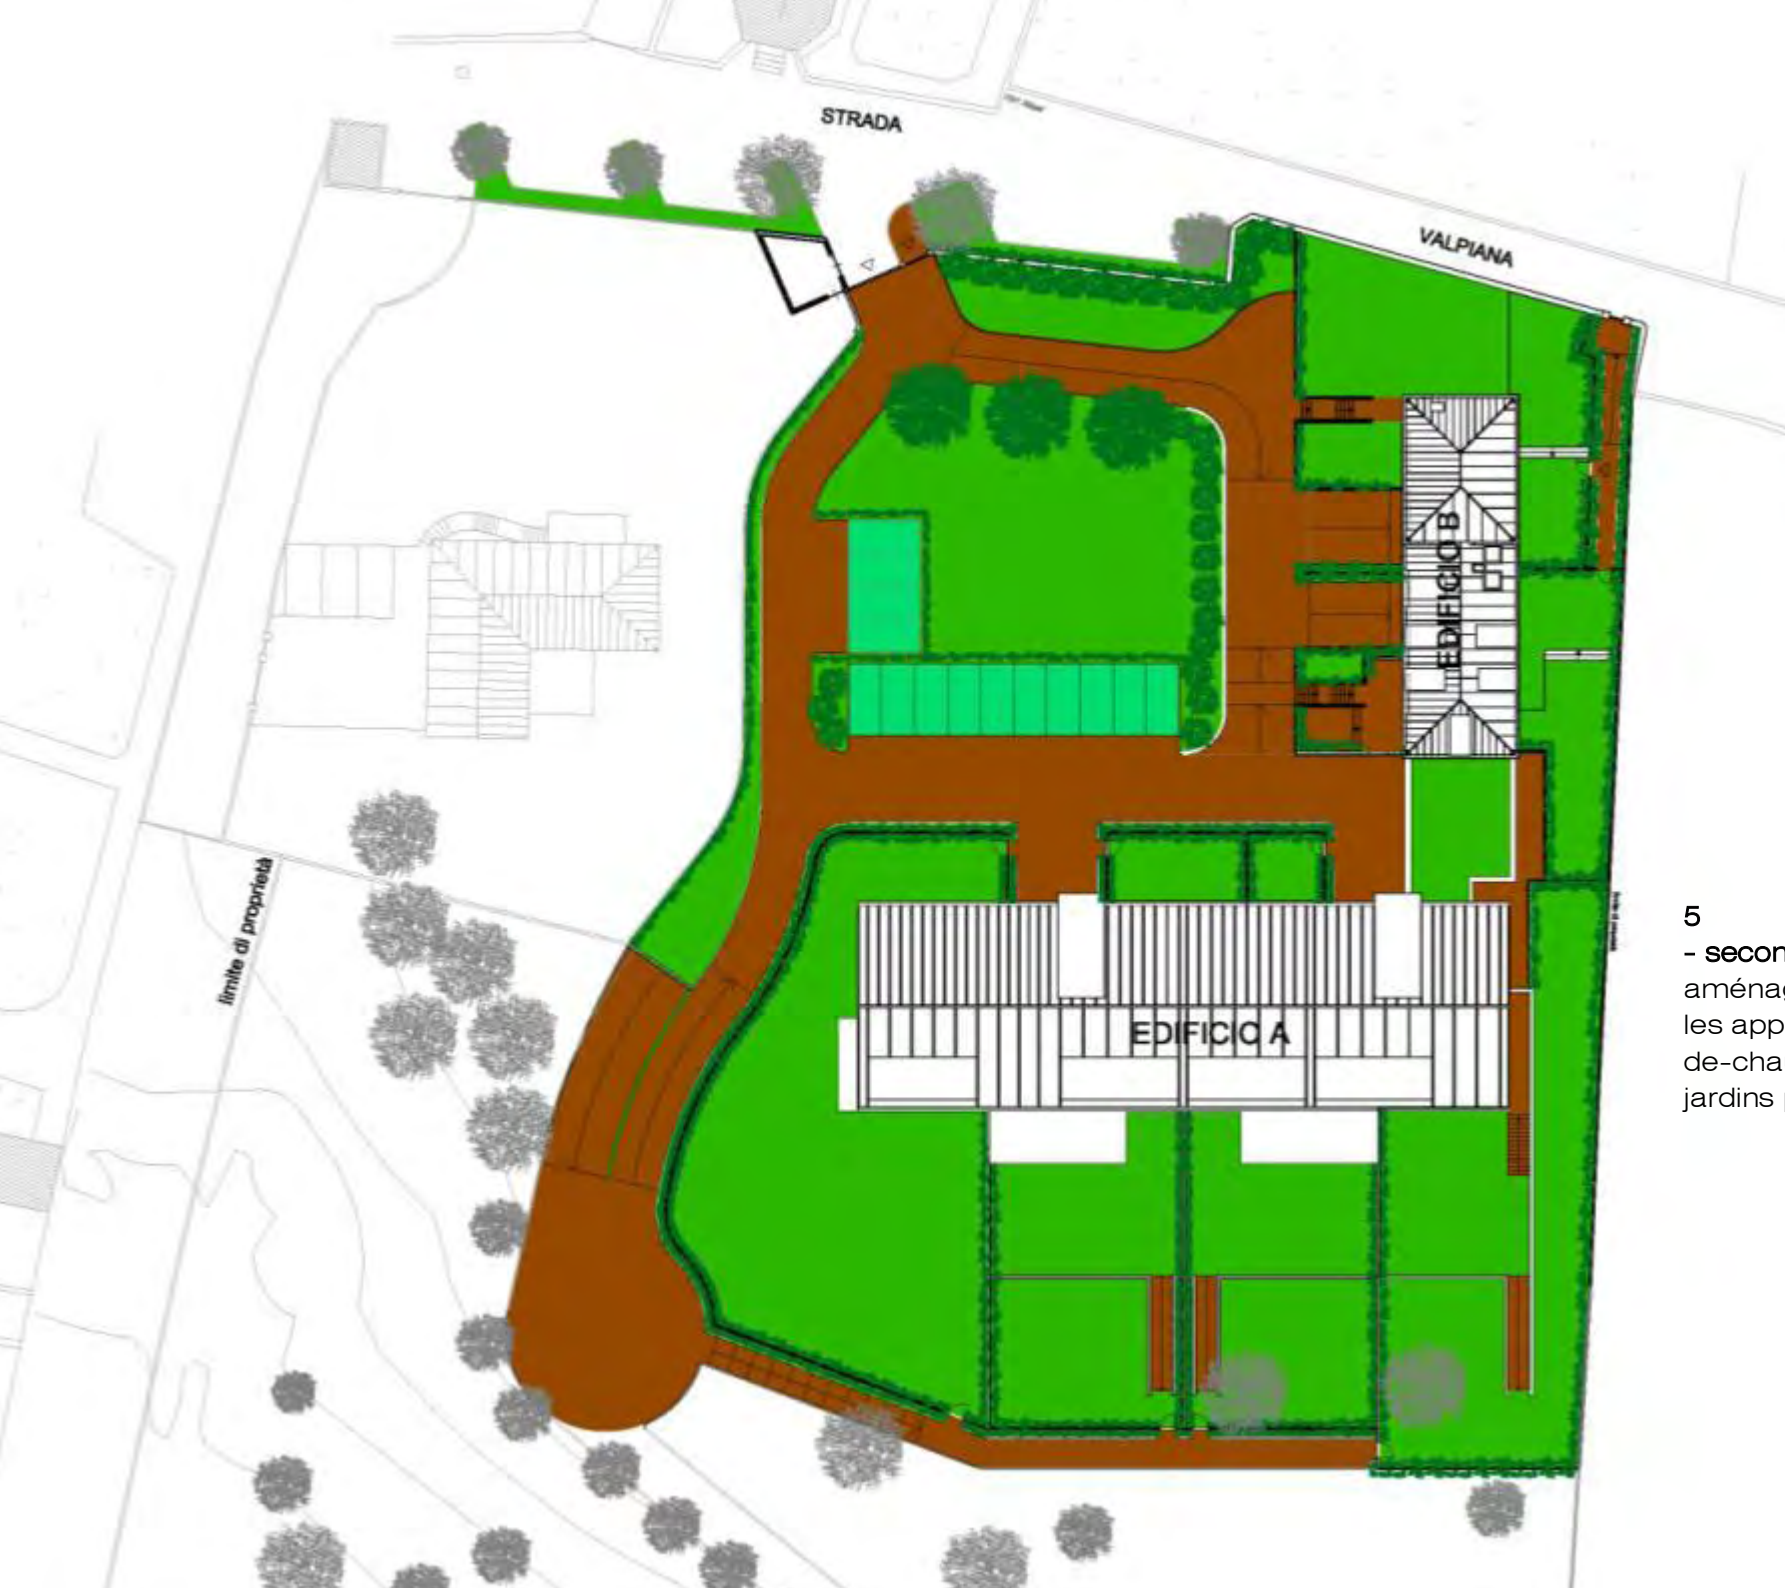
- 5
- **seconde solution**
aménagement à l'extérieur
les appartements au rez-
de-chaussée profitent des
jardins privés

Les appartements de grande surface sont presque tous duplex, ceux au rez-de-chaussée profitent des jardins privés, tandis que ceux au troisième étage jouissent des grandes terrasses sur le toit.
